Descriptif d'accès au point de contrôle de la canalisation Eaux Pluviales :

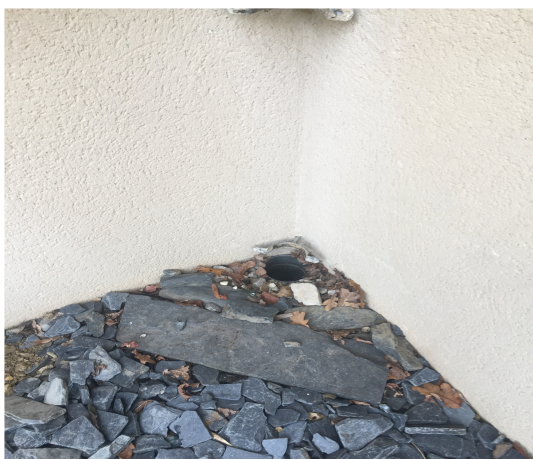
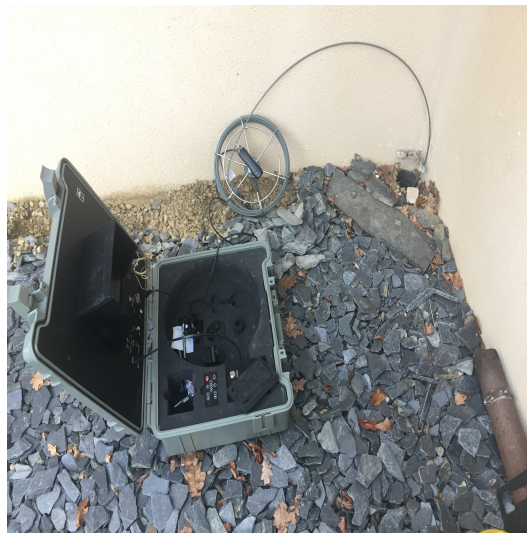
De par l'extérieur du bâtiment, par le pied de chute des EP vers une cuve de stockage. Accès mis à disposition par le client.

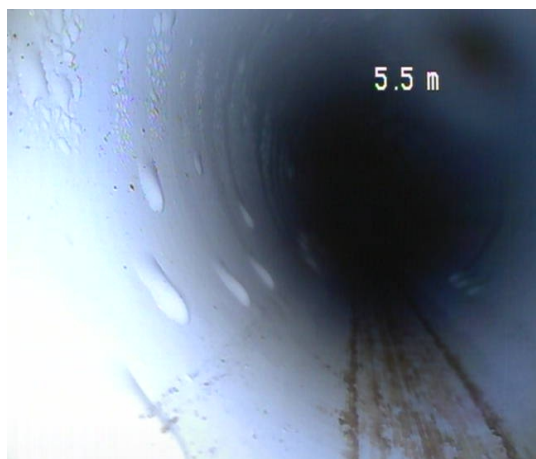
Prise de vue n°1

La conduite est en PVC de diamètre nominale 100mm, elle est dégagée, pas d'ovalisation, pas de fissure, pas de perforation ni déformation et présente une bonne forme de pente (*prise de vue n°1*). A 14,50m de l'entrée dans la conduite, un raccordement entre 2 conduites PVC est désolidarisé (*prise de vue n°2*).

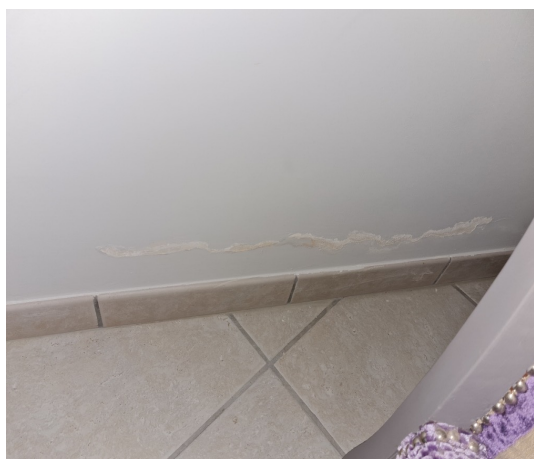
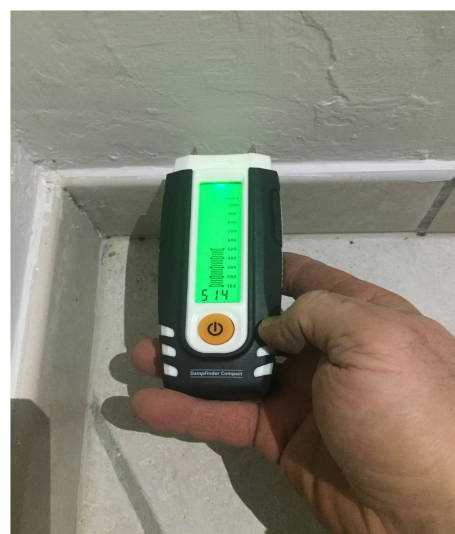
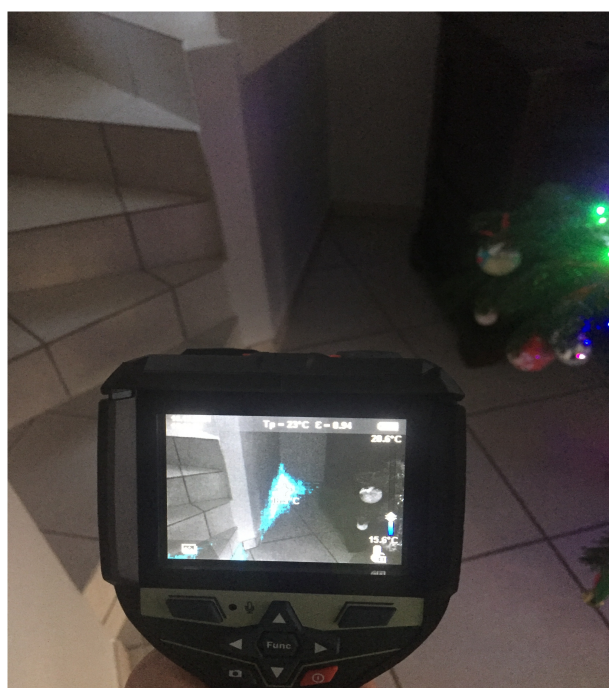
Présence de traces humides en pied de mur dans le **HALL D'ENTRÉE** sous escalier. Dégât d'ordre esthétique, aucune anomalie d'ossature constatée. Indice hygrométrique relevé à 514 sur support plâtre, soit un rapport d'humidité élevé supérieur à de 2%.

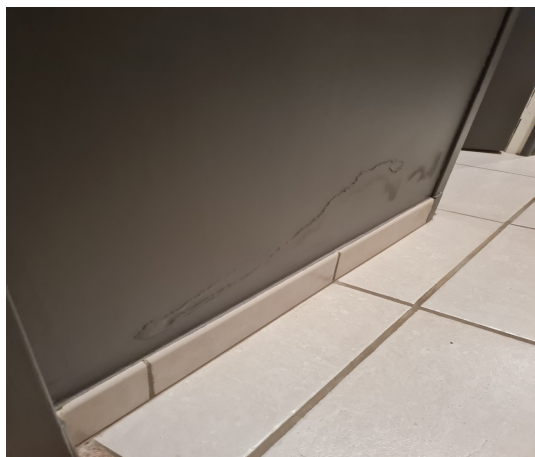
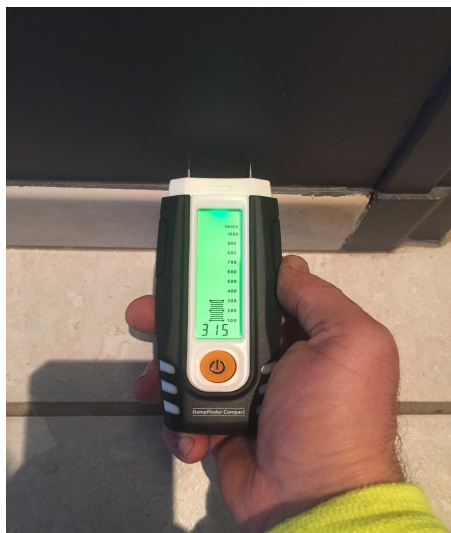
Présence de traces humides en pied de mur dans le **COULOIR PARTIE NUIT**. Dégât d'ordre esthétique, aucune anomalie d'ossature constatée. Indice hygrométrique relevé à 315 sur support plâtre, soit un rapport d'humidité de 1%.

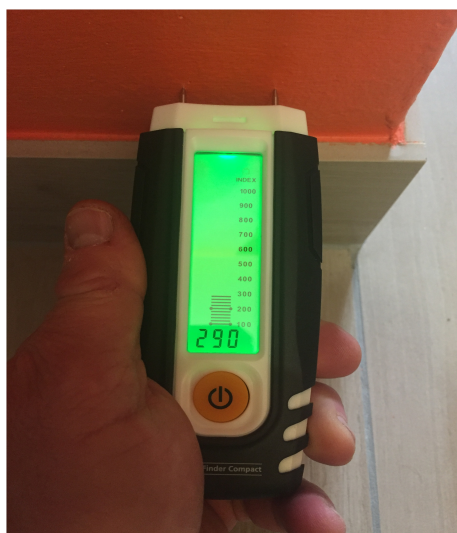
Présence de traces humides en pied de mur dans la **SALLE D'EAU**. Dégât d'ordre esthétique, aucune anomalie d'ossature constatée. Indice hygrométrique relevé à 290 sur support plâtre, soit un rapport d'humidité de 1%.
