COMPTE-RENDU RECHERCHE ET LOCALISATION DE FUITES TOIT PLAT

Objet de l'intervention : Détection et localisation de fuites sur un toit plat en membrane EPDM lestée

Date de la visite : 25/01/22

Lieu de l'inspection : Chantier : M. & Mme Dupont, place de l'église 00000 VILLE

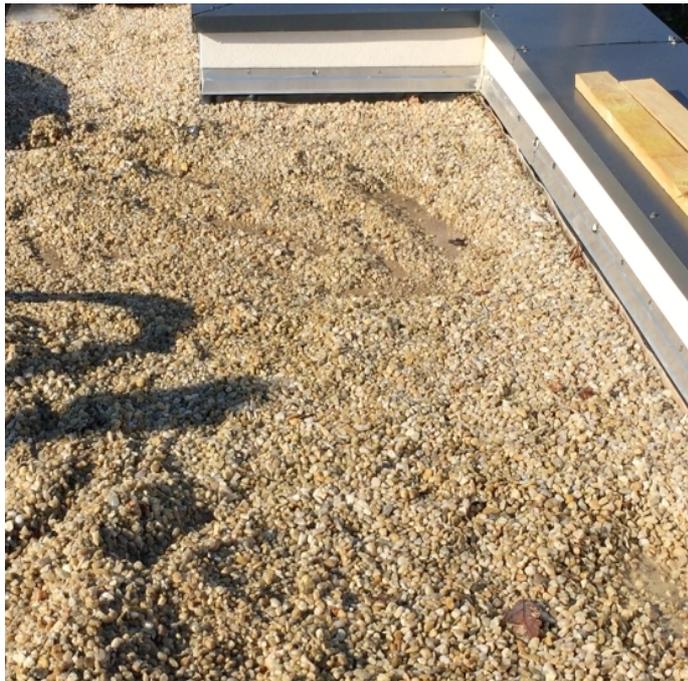
Prise de vue n°1

La membrane EPDM est en pose flottante sur un isolant extrudé et elle est lestée par gravier roulé de granulométrie respecté (8/16). Le gravier est posé sur un film géotextile de fort grammage, aucun contact avec la membrane. (Prise de vue n°1)

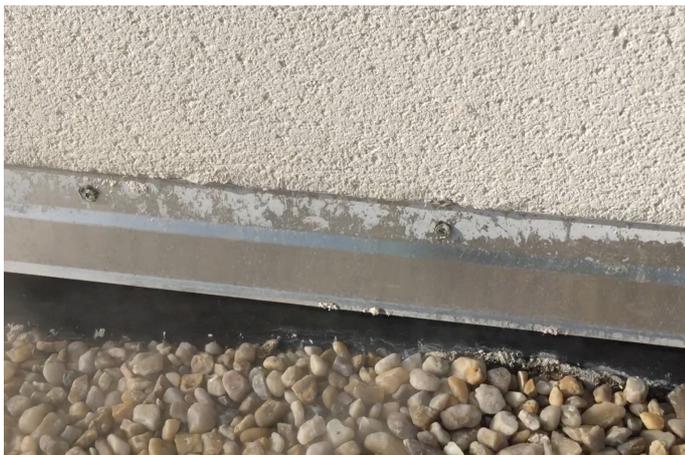
Prise de vue n°2

Les remontées d'acrotère semblent suffisantes et bonne présence d'une fermeture par une bande soline zinc sur fixation mécanique (chevillage). (Prise de vue n°2)

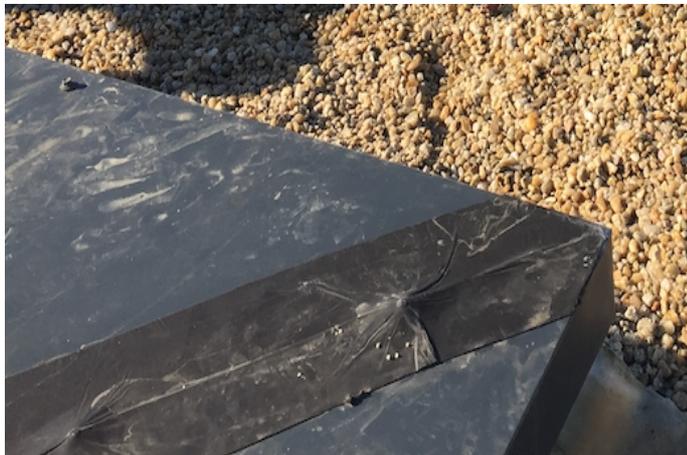
Prise de vue n°3

Un enduit de finition reprend la remontée d'acrotère jusqu'en arase et l'étanchéité d'arase est assurée par une couverture en zinc par pliage de RAL 7016 fixation mécanique (chevillage). (Prise de vue n°3)

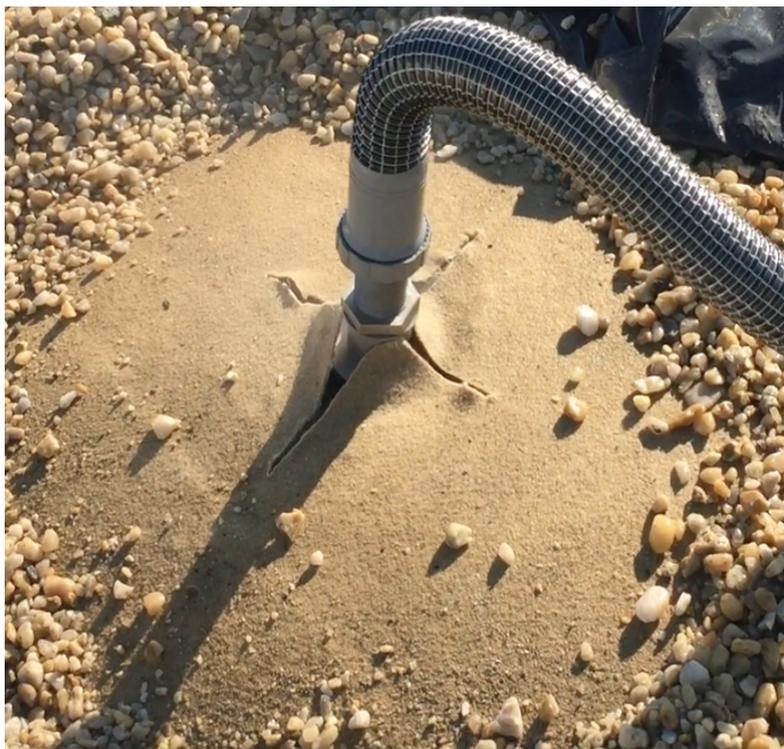
Prise de vue n°4

Deux points d'insufflation sont établis, 1 en zone de jour et 1 en zone de nuit (cf repères vue aérienne en page 5) et (Prises de vues n°4 & 5)

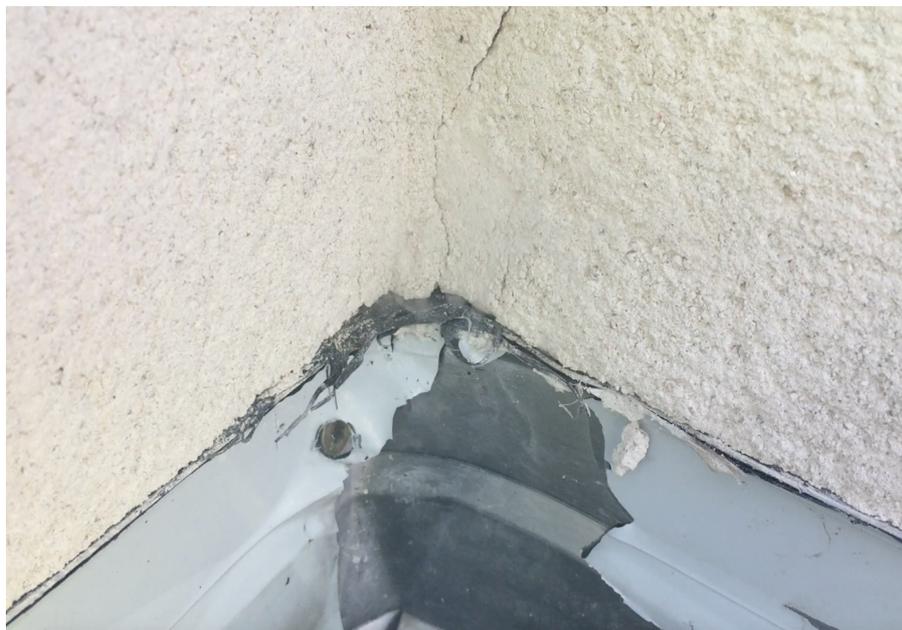
Prise de vue n°6

Les angles rentrants d'acrotère présentent des fissurations d'enduit supérieures à la bande soline et une exfiltration des fumées. (prise de vue n°6)

Les 2 angles sortants présentent également des exfiltrations des fumées.

L'étanchéité des angles rentrants et sortants est à corriger.

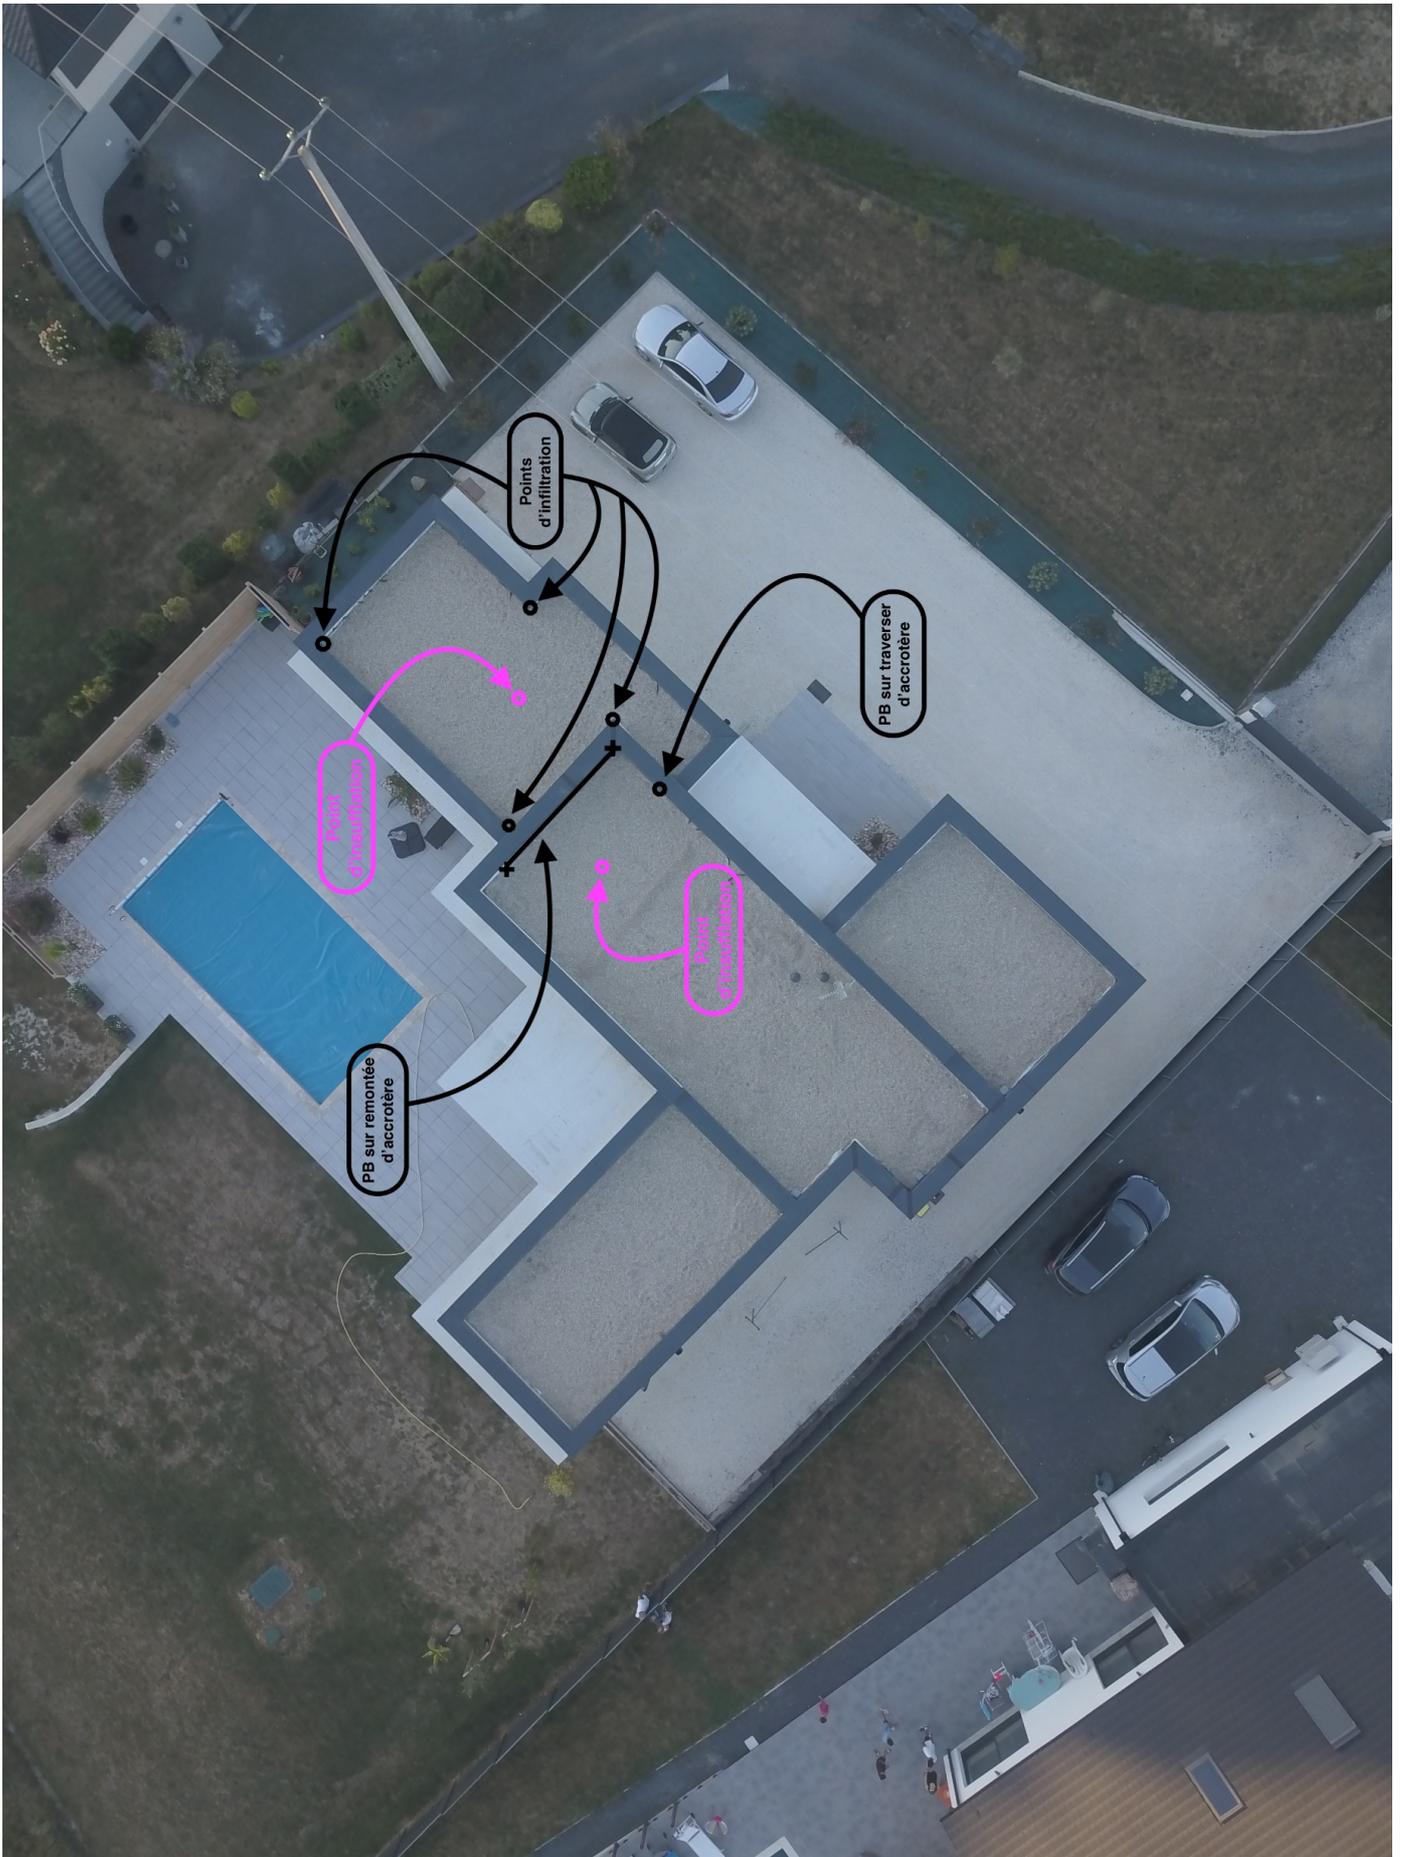
La traversée d'acrotère en repère sur le fichier joint présente à l'oeil nu une coupure de la membrane juste au niveau du fil d'eau de ladite.

La membrane EPDM en remontée d'acrotère séparant la zone jour de la zone nuit, du côté jour est trop courte et non tenue par la bande soline.

L'étanchéité de la traversée d'acrotère de la zone jour à la zone nuit est également à corriger.

La remontée de membrane EPDM sur l'acrotère zone jour vers zone nuit est à revoir.
