## COMPTE-RENDU D' INSPECTION TÉLÉVISUELLE EN CANALISATIONS EAUX USÉES

**Objet de l'inspection :** Contrôle d'un ensemble de canalisations EU/EV bâtiment principal

**Date de la visite :** 03/02/22

**Nom du client :** Entreprise DUPONT

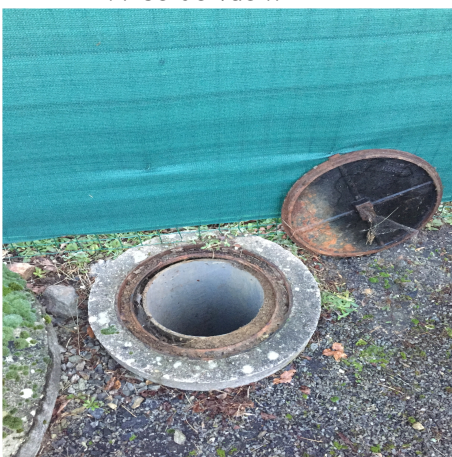
Prise de vue n°1

Accès par l'extérieur du bâtiment, sur 1 tampon de visite fonte classe C250 diamètre nominal 400mm en fonte. Ouvert puis refermé par l'opérateur. (prise de vue n°1).  
La conduite visitée est en première chute, de diamètre nominal PVC 160mm, nettoyée.  
La longueur d'inspection maxi est de 52ml. (prise de vue n°2)

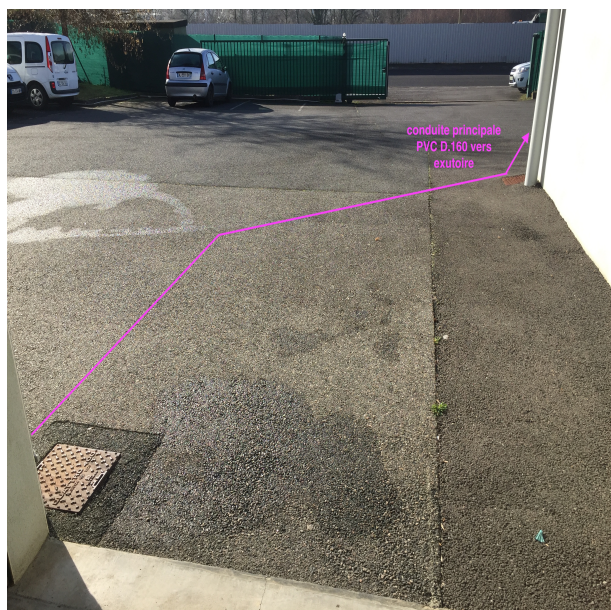
Prise de vue n°3

Départ de la conduite en PVC avec une pente très correcte, sans ovalisation, sans obstruction, sans perforation ni déformation. Les emboitements sont respectés. Le tracé est rectiligne jusqu'au bâtiment principal, puis un dévoiement décale la conduite dans l'axe des portes de garage. (prise de vue n°3)

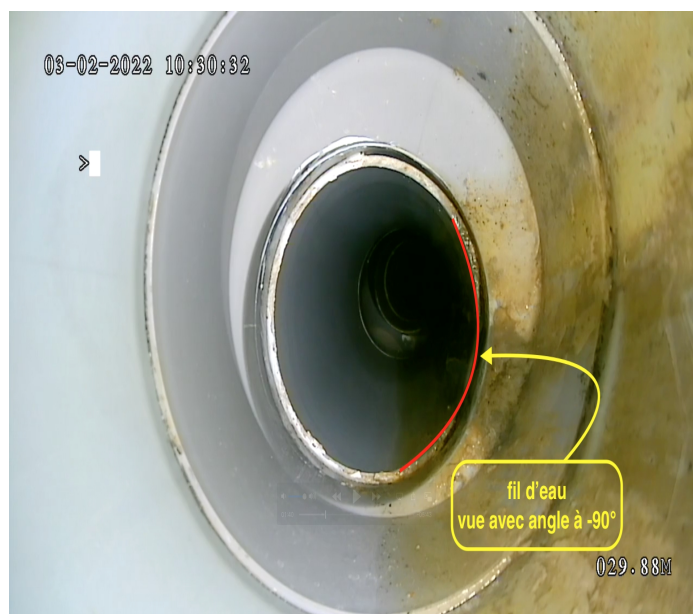
Prise de vue n°4

A 52ml de l'entrée caméra en conduite, un accessoire de réduction/augmentation permet le raccordement de la conduite PVC D.100mm sur l'exutoire PVC D.160mm. (prise de vue n°4)

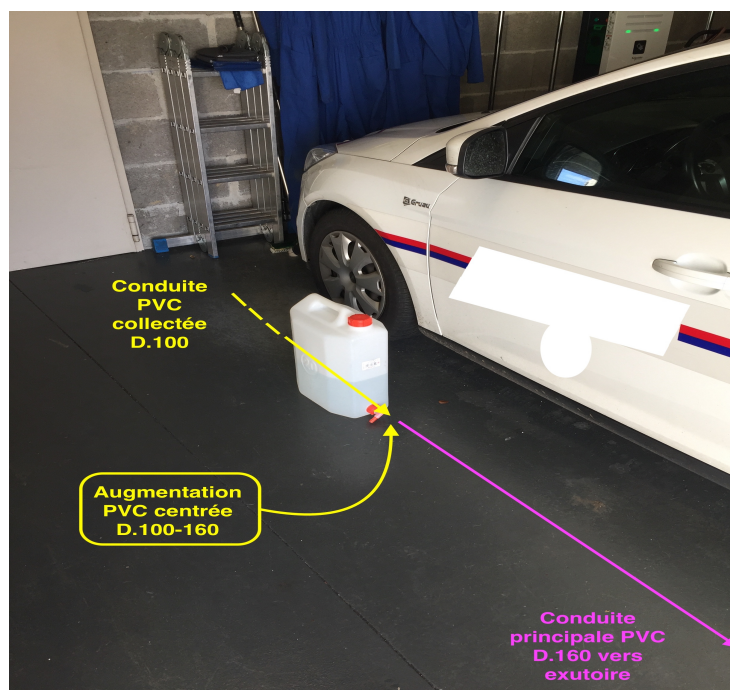
Prise de vue n°5

Le point de raccordement est localisé comme sur la prise de vue n°5.

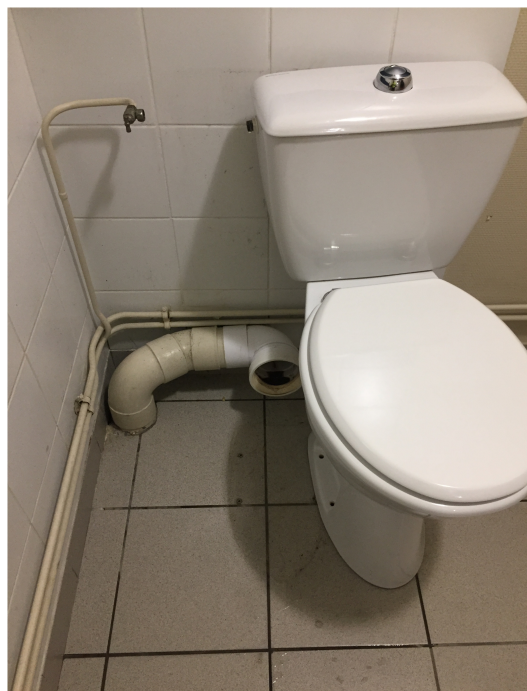
Prise de vue n°6

\* Le 1er accès est par le toilettes homme, démonté puis remonté par l'opérateur. (Prise de vue n°6)

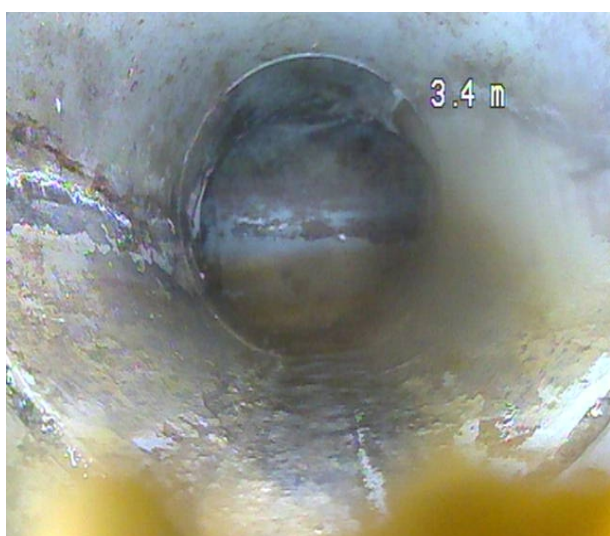
Prise de vue n°7

Départ de la conduite en PVC D.100mm avec une trilogie de coudes raccordés directement sur un té pied de biche collectant les douches juxtaposantes et un lavabo. (prise de vue n°7)

Les conduites présentent des traces de mise en charge ou demi-charge antérieures.

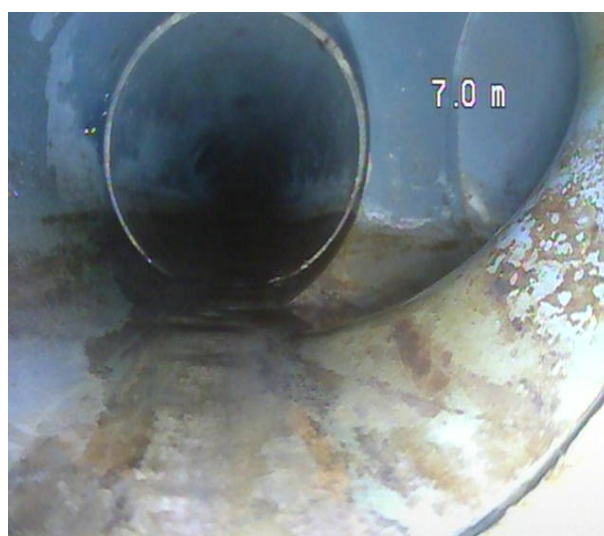
Prise de vue n°8

Un second té pied de biche permet la réception d'un réseau toilettes (bureaux + cellules) de l'étage puis verse vers l'exutoire. (prise de vue n°8)

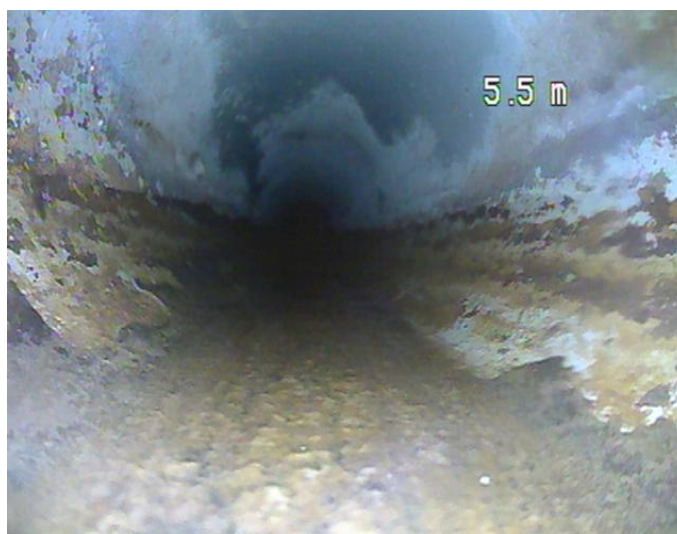
Prise de vue n°9

La pente est correcte, sans ovalisation, sans obstruction, sans perforation ni déformation. Les emboitements sont respectés. (prise de vue n°9)

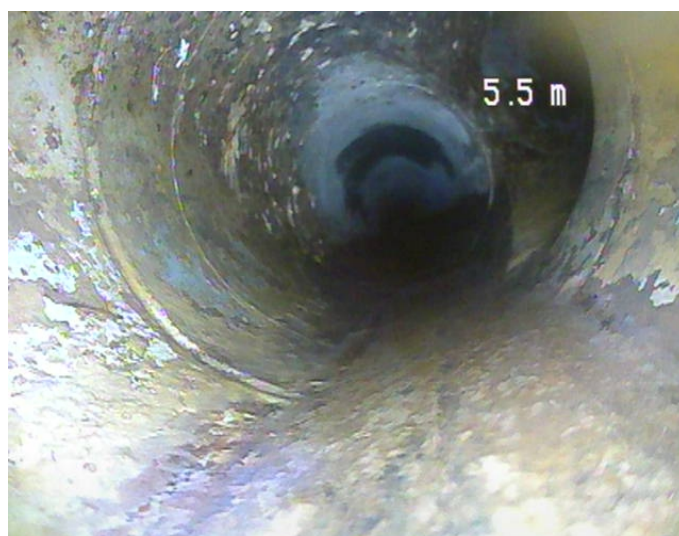
Prise de vue n°10

Un second Té pied de biche permet la réception d'un réseau toilettes hommes puis verse vers l'exutoire. (*prise de vue n°10*)

Une contre-pente est constatée sur le réseau raccordant les 2 toilettes, sans ovalisation, sans obstruction, sans perforation ni déformation. Les emboitements sont respectés.

Les conduites présentent des traces de mise en charge antérieures.

Le réseau intérieur présente des anomalies de pente, il est également remarqué la présence de nombreux coudes dit « à l'équerre » (87°30) en succession freinant le bon écoulement des flux.

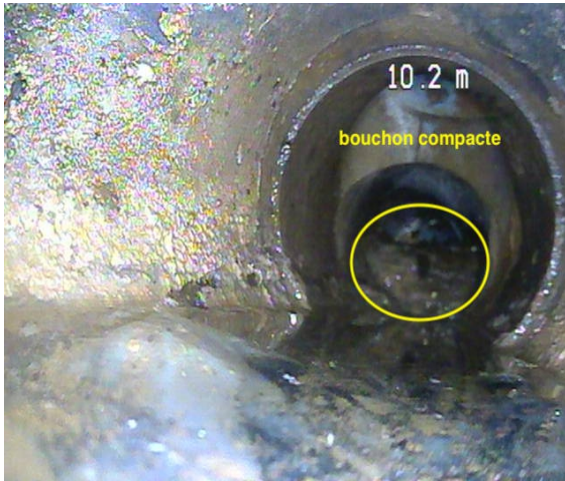
Prise de vue n°11

Dans la continuité de cette conduite vers son exutoire, à 10,20 ml de l'entrée dans ladite ; est localisé précisément un bouchon compact dans le local chaudière à 47cm fil d'eau de la dalle béton. (*prises de vue n°11, 12 et 13*)

Un bouchon est à corriger.
