## COMPTE-RENDU RECHERCHE ET LOCALISATION DE FUITE SUR RÉSEAUX RIA

**Objet de l'intervention :** Détection et localisation de fuite sur un Réseau Incendie Armé

**Date de la visite :** 24/01/22

**Lieu de l'inspection :** Avenue de la Gare 00000 VILLE

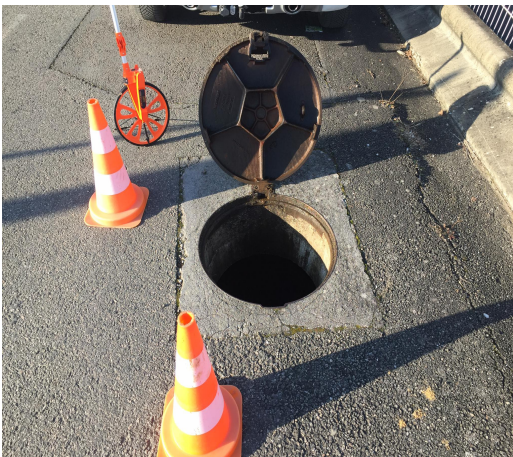
Prise de vue n°1

Chambre compteur : sous tampon fonte ductile de voirie classe D400 en entrée de zone (prise de vue n°1)  
n° de compteur RIA : G11RK 176646 Y  
Relevé d'indice au départ des opérateurs : 5800 m<sup>3</sup> x10 (prise de vue n°2)

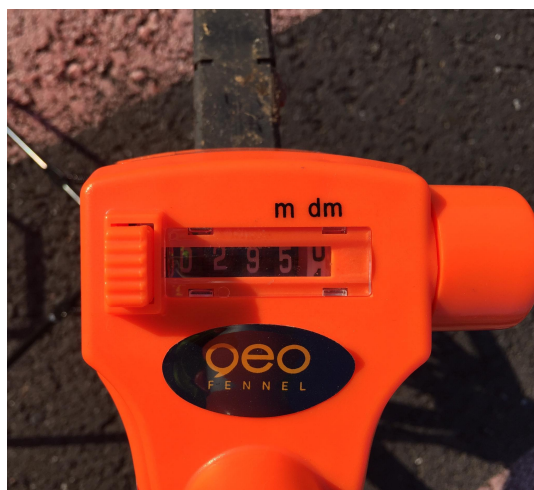
prise de vue n°3

La conduite principale d'après compteur est en fonte ductile de diamètre nominale 200mm.  
Longueur du réseau = 295ml (prise de vue n°3)

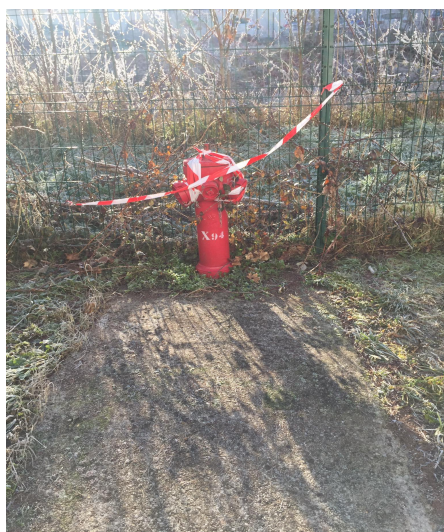
prise de vue n°4

Contrôle de la fonctionnalité des 2 Bornes Incendie distribuées sur le réseau. (prises de vue n°4 et 5)

Une fuite est localisée sur un piquage alimentant la borne incendie n°1 (*prise de vue n°4*)  
Perte de charge située entre le robinet-vanne sous bouche à clé et la borne. (*prises de vue n°5 et 6*)  
Supposition de défaillance d'un jeu d'accessoires au vu du dé-centrage de la borne incendie.

L'opérateur a refermé le tampon de voirie d'accès aux compteurs et le piquage alimentant la première borne incendie est isolé. La fuite principale est donc inerte et la première borne incendie du réseau sera non fonctionnelle jusqu'à sa réparation.

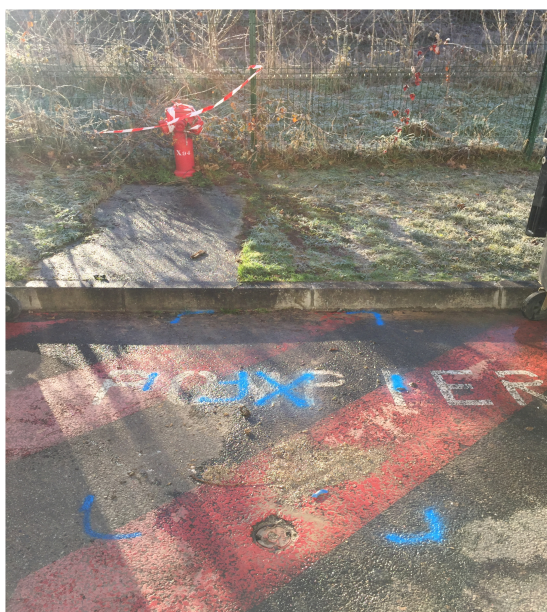
Prise de vue n°7

Matérialisation de la zone d'intervention au sol. (*Prise de vue n°7*)

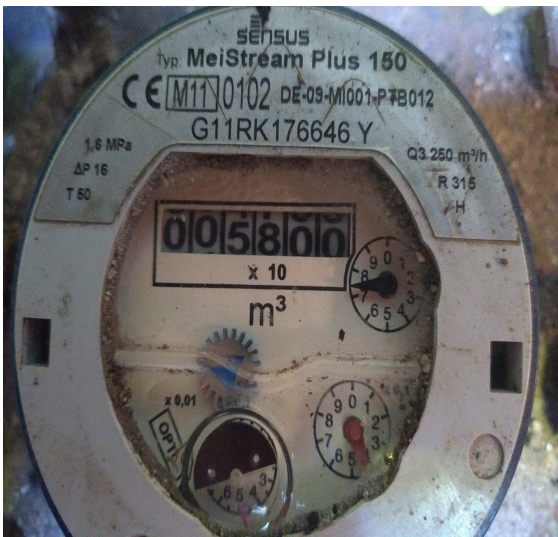
Prise de vue A

D'autre part, il est repéré une seconde fuite sur ce réseau ; non localisée à ce jour. La perte de ladite est estimée entre 25 et 30 L/H.

Relevé d'indice le 24/01/2022 11h30 : 5800 m<sup>3</sup> x10 (prise de vue A)  
Relevé d'indice le 26/01/2022 11h30 : 5801,5 m<sup>3</sup> x10 (prise de vue B)  
Soit une perte d'1,5m<sup>3</sup> sur 48h

Il est conseillé ultérieurement, une métrologie (enregistrement débit pour diagnostic comptage)  
Pose d'un Logger impulsion débit sur le compteur (pendant 15 jours)
